Beobachtungen und Monitoring zu Quellen - Was sagen uns Quellschnecke und Co. über den Zustand der Quellen, auch im Klimawandel?

2. Situation der Quellen (BSR Pfälzerwald)

Waldquellenmonitoring

im deutschen Teil des Biosphärenreservats
Pfälzerwald - Voges du Nord

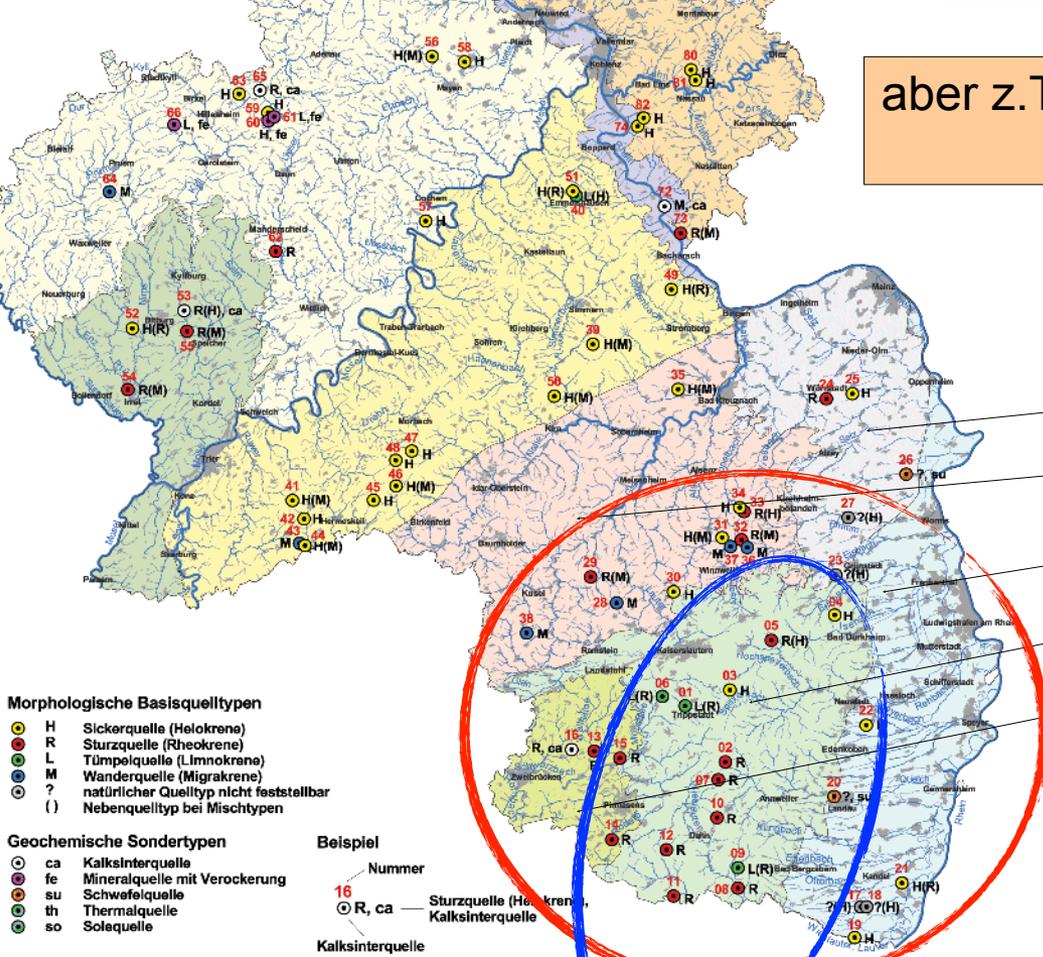
- Hydrogeologische Quelltypenräume**
- Hoher Westerwald
 - Eifel
 - Hunsrück
 - Westerwald
 - Mittelrheintal
 - Schichtstufenland
 - Nordpfälzer Bergland
 - Vorderpfalz
 - Pfälzerwald
 - Westrich
 - Rheinhessen
 - Gewässer

- Morphologische Basisquellentypen**
- H Sickerquelle (Helokrene)
 - R Sturzquelle (Rheokrene)
 - L Tümpelquelle (Limnokrene)
 - M Wanderquelle (Migrakrene)
 - ? natürlicher Quelltyp nicht feststellbar
 - () Nebenquellentyp bei Mischtypen

- Geochemische Sondertypen**
- ca Kalksinterquelle
 - fe Mineralquelle mit Verockerung
 - su Schwefelquelle
 - th Thermalquelle
 - so Solequelle

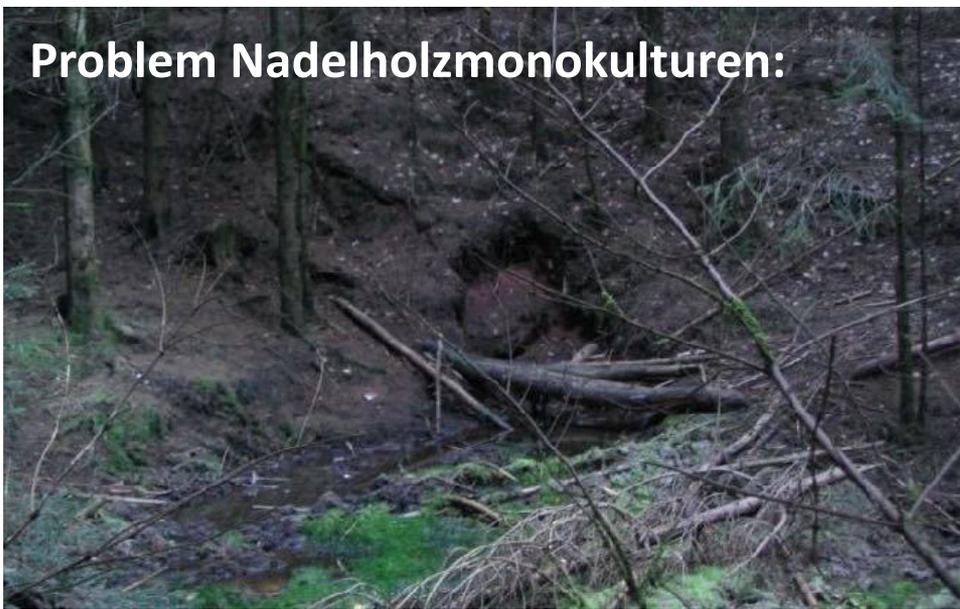
Problem Nadelholzmonokulturen:

starke Artenverarmung wg. Ausdunklung,
Trocknungseffekt, Nährstoffentzug (kein
Falllaub), Versauerung (Fi), kaum Zersetzen

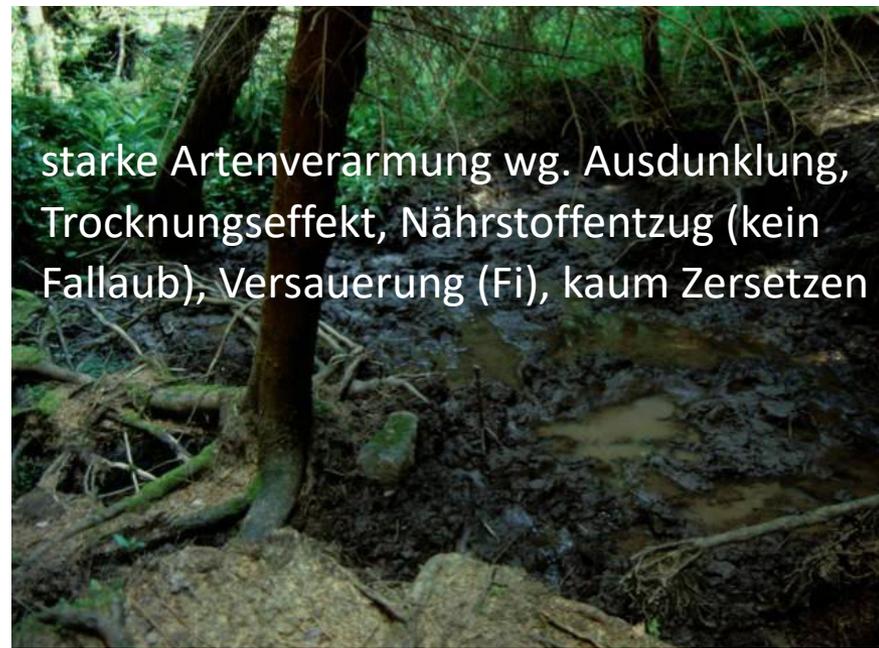
Fichtenentnahmen => Wiedervernässung
=> Licht für Quellpflanzen im Winterhalbjahr
=> Laubwald fördern (Sommerbeschattung)

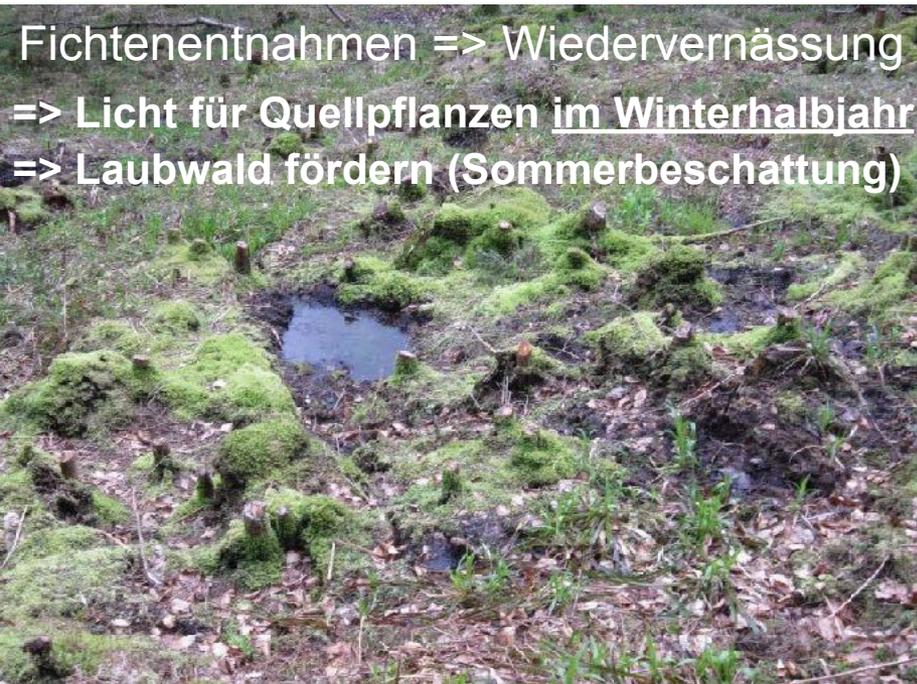
Fichtenschlagholz in Quellmulde: vermeiden!

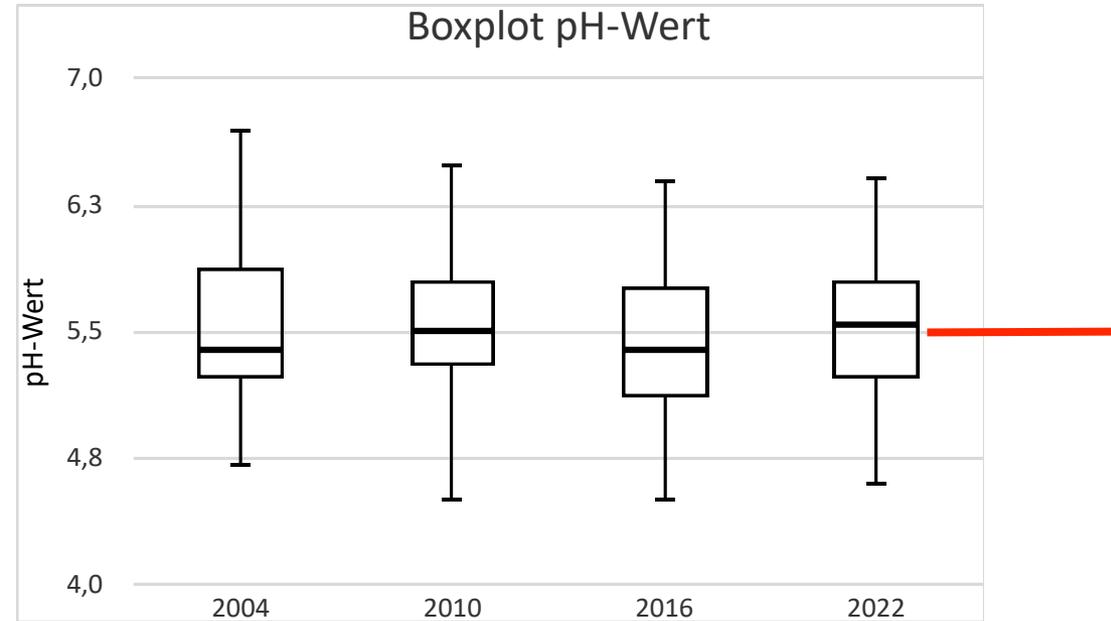
Boxplot des pH-Wertes vor Ort und Beprobungsjahre (s. Abb. 3, n = 119)

=> leichte pH-Wert-Erhöhung

+ signifikanter Rückgang von Sulfat,
DOC und Aluminium

=> Hinweis auf Rückgang schwefel-
saurer Emissionen + der Versauerung

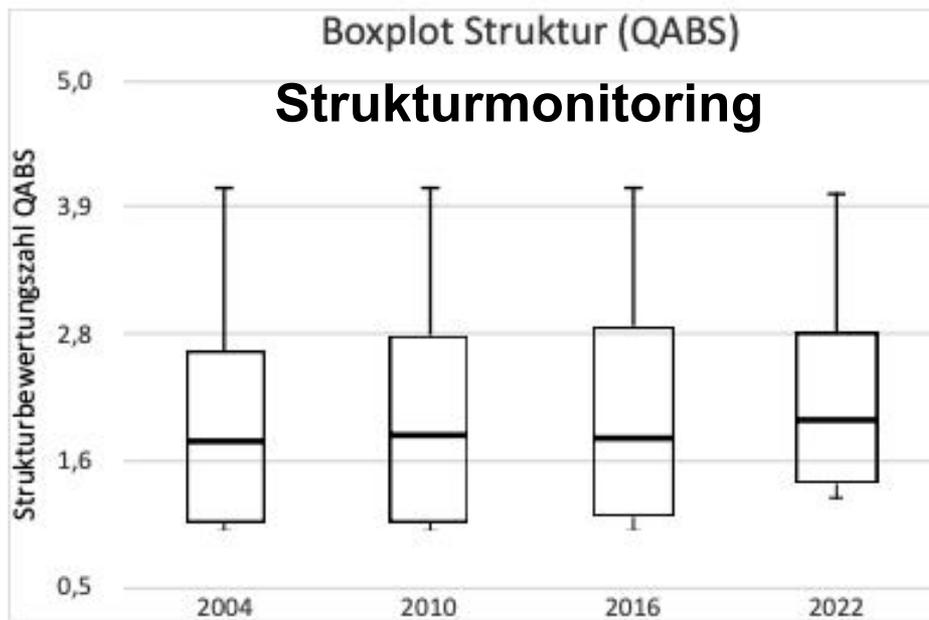
Verschlechterung:

- Forstarbeiten
- Nadelholzzunahme
- Ausbau (Einzelfall), Pflege

Verbesserung:

- Nadelholzauflichtung
- Eigendynamik
- Renaturierung...

Boxplot der Strukturbewertung und Beprobungsjahre (vgl. Abb. 3, n = 120)

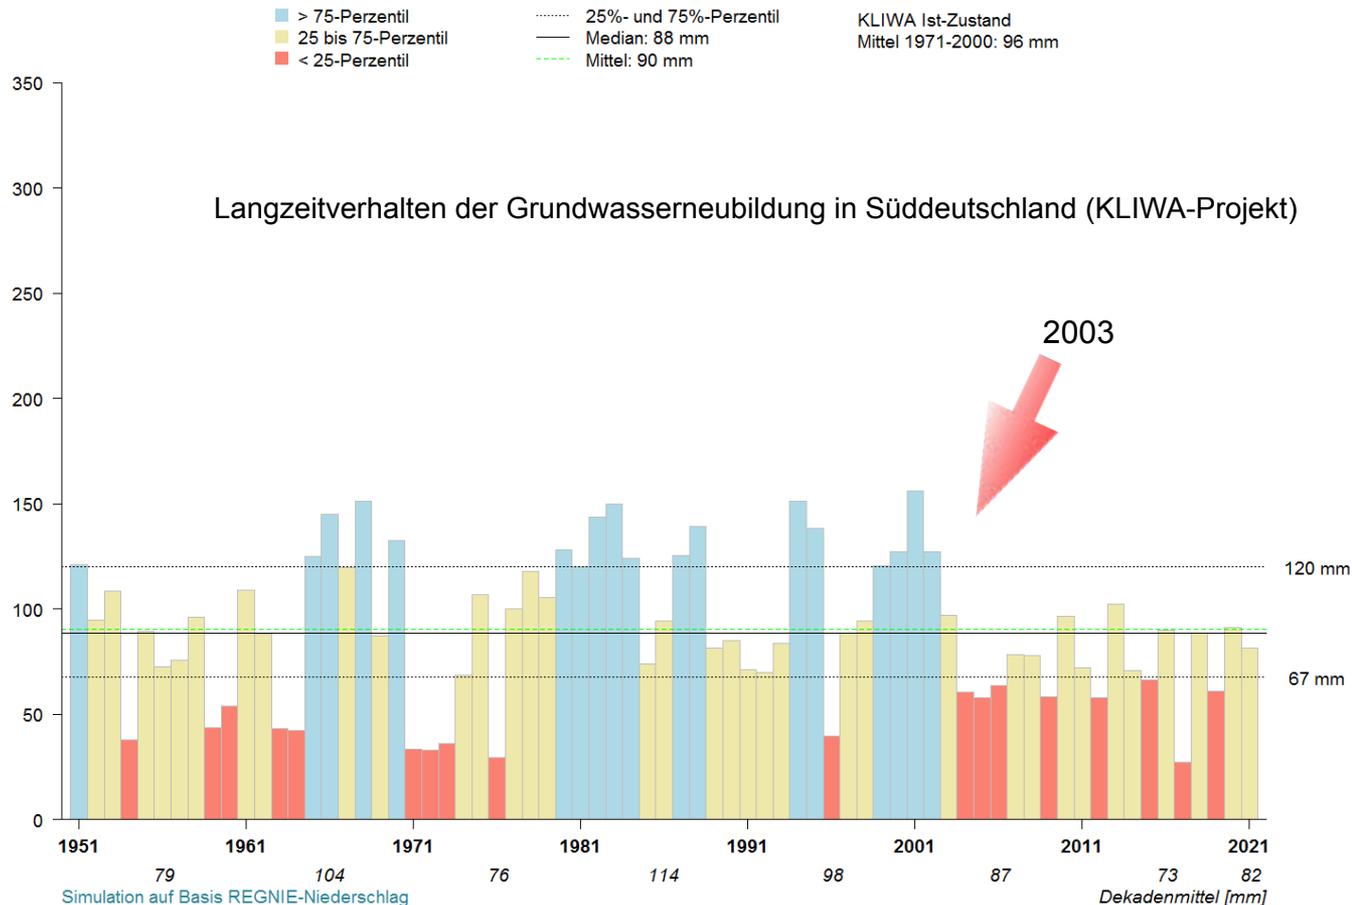
Grundwasserneubildung = Schlüsselparameter Rheinland-Pfalz / hydrologisches Jahr

höhere Verdunstung => weniger Grundwasserneubildung, Nassjahre fehlen

RLP: Rückgang in letzten 20 Jahren um 25%, unterschätzt: verlängerte Vegetationszeit

=> Pegel sinken stetig + langfristig, gepulste Niederschläge, lange Trockenphasen

Hauptgrund: ansteigende Verdunstung (Sommer), nicht unbedingt nur Niederschlag

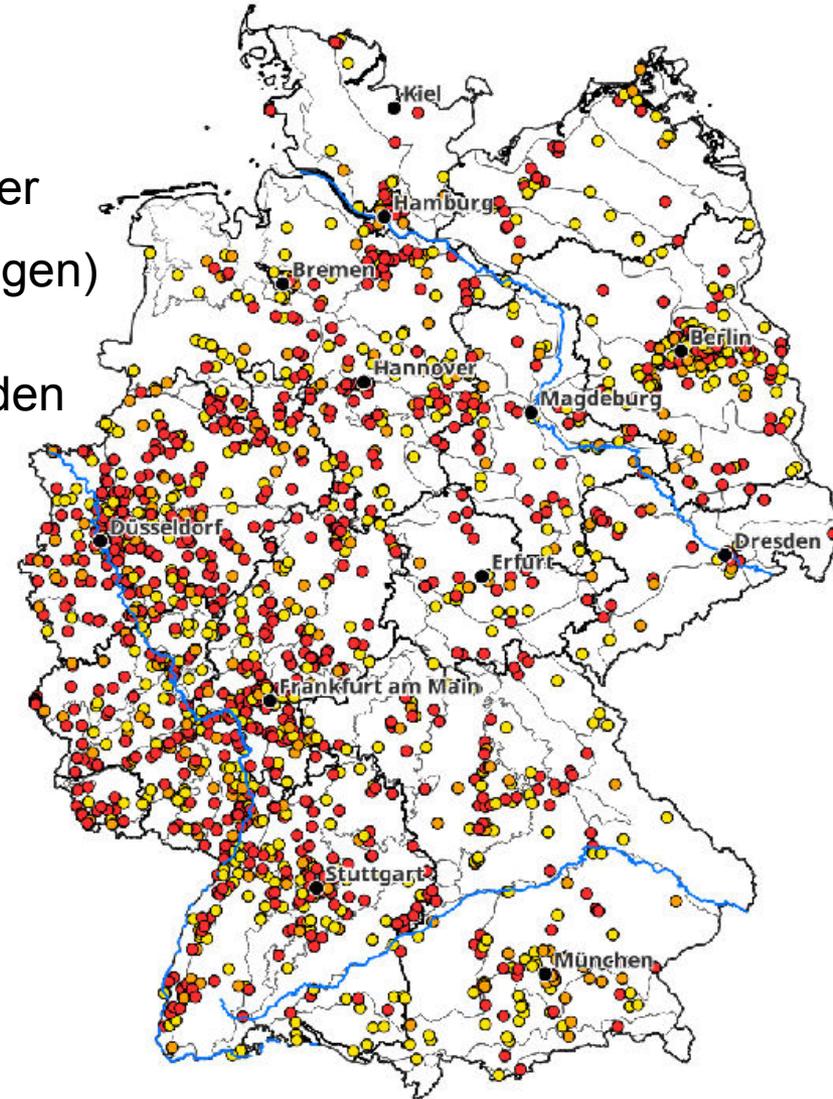
Karte der Meldungen der Crowd-Science-Aktion des SWR in Deutschland, Legende:

Wasserstand: **gelb** = "ungewöhnlich niedrig", **orange** = "Pfützen", **rot** = "trocken"

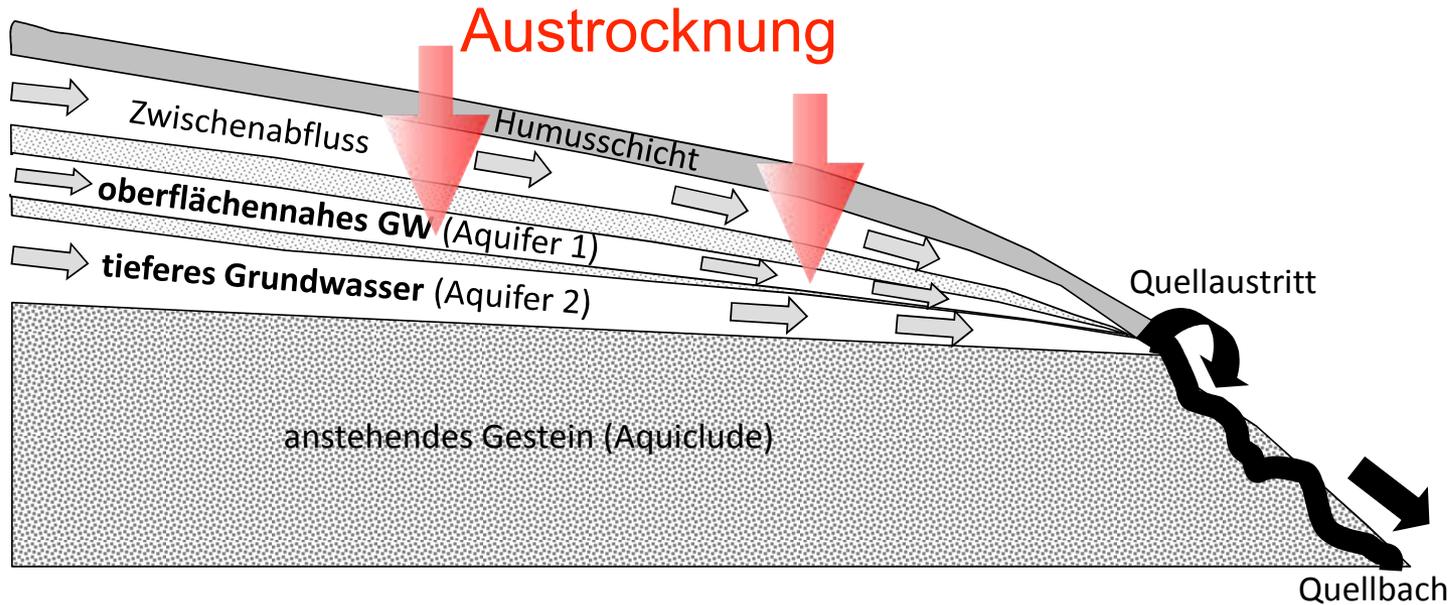
Quellschüttung, Komponenten

➔ saisonale Änderung,
Oberhangquellen besonders betroffen

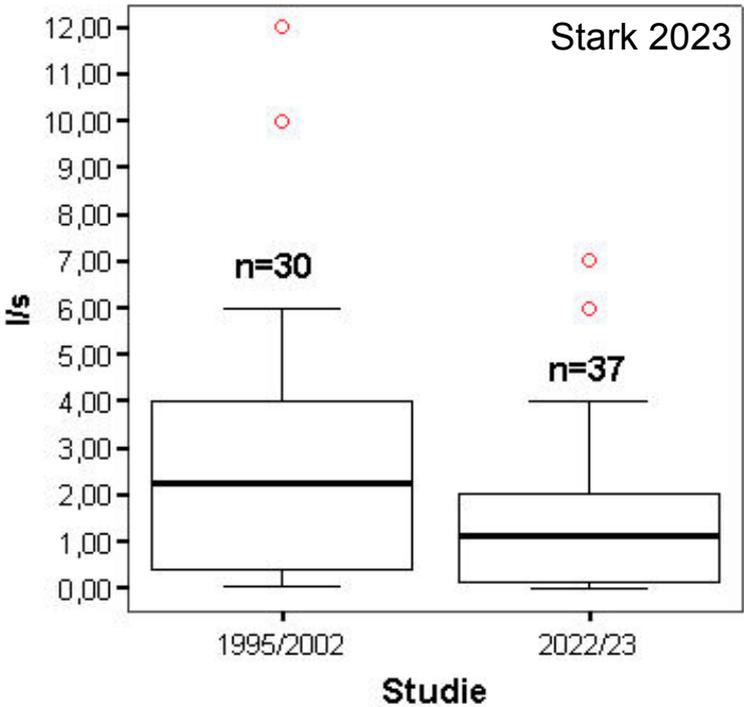
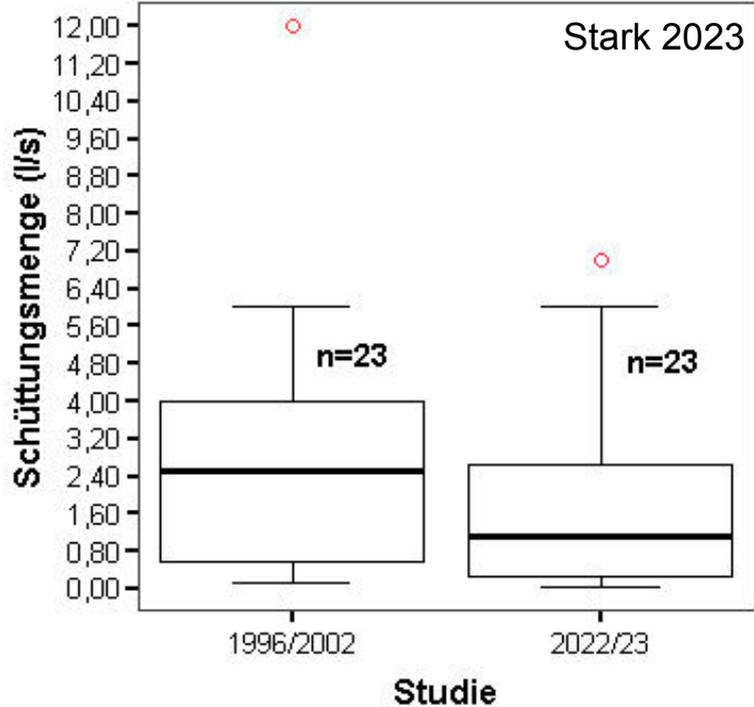
Schüttungsmenge 1996/2002 vs. 2022/23

Schüttungsmenge: naturnahe Quellen 1996/2002 vs. 2022/23

=> höchst signifikante Verringerung der Schüttungsmenge ($z = -3,289$, $p = 0,001$, $n = 23$) (Stark 2023)

Aber: Messung saisonal eher Winter ('22/23) statt Frühjahr ('96/02), Effekt soll noch überprüft werden

=> klarer Rückgang der Quellschüttung (erstmalig bei Quellen nachgewiesen)

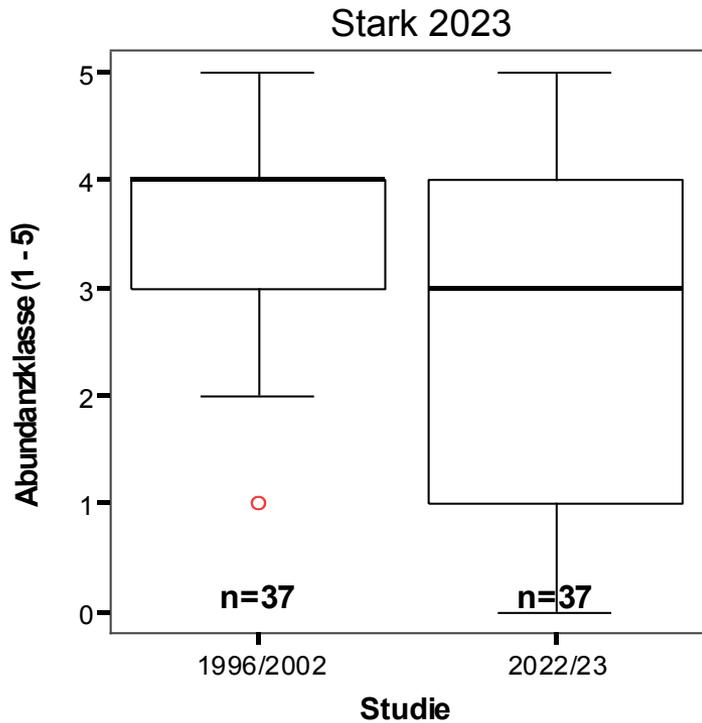
B. dunkeri: Abundanz 1996/2002 vs. 2022/23

signifikante **Abnahme** der Abundanz von *B. dunkeri* ($z = -2,397$, $p = 0,017$, $N = 37$), nur noch 30 von 37 Qu. besiedelt

mögliche Gründe für **Rückgänge** von **B. dunkeri**:

- Mikrohabitatänderungen (Chemie/Verockerung/Konkurrenz)
- Strukturänderungen/ mechan. Beeinträcht.
- geringere Schüttung mit Verkleinerung Habitatfläche

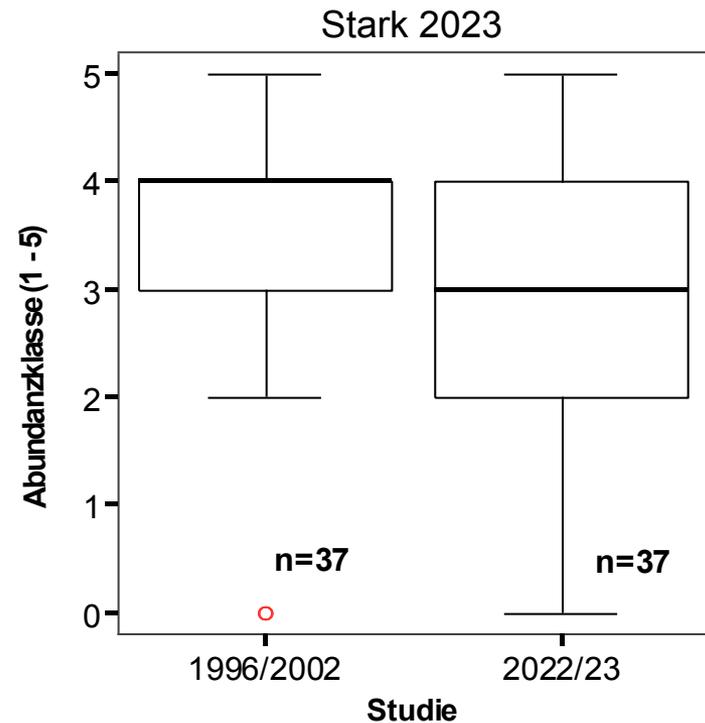
P. felina: Abundanz 1996/2002 vs. 2022/23

höchst signifikante **Abnahme** der Abundanz v. *P. felina* ($z = -3,229$, $p = 0,001$, $n = 32$), vorher 5, jetzt 6 unbesiedelt (Stark 2023)

mögliche Gründe für **Rückgänge** von **P. felina**:

- fehlende Durchgängigkeit (Rohre, Fischteiche)
- geringere Schüttung mit (Teil)Versiegen Quellbach

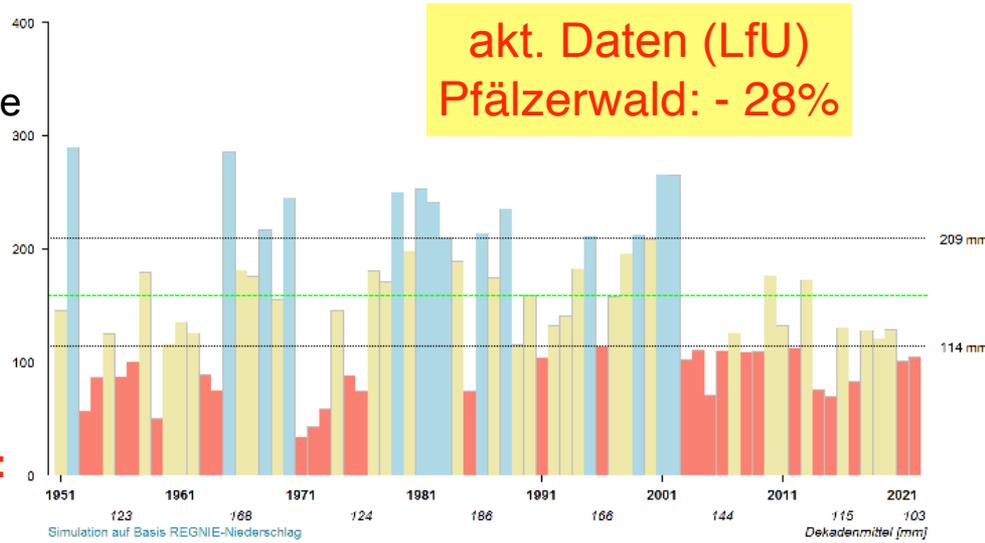
Grundwasserneubildung
Pfälzerwald / Kalenderjahr

KLIWA Ist-Zustand
Perzentile 1971-2000

----- 25%- und 75%-Perzentil
Median: 173 mm
- - - - - Mittel: 169 mm

■ > 75-Perzentil
■ 25 bis 75-Perzentil
■ < 25-Perzentil

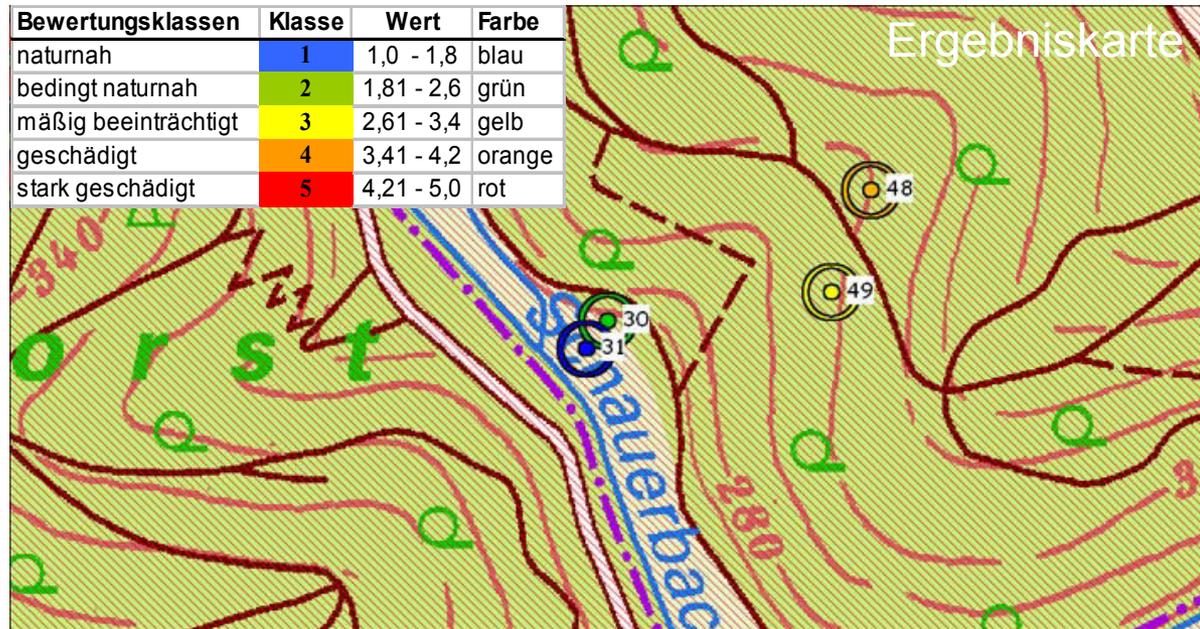
Bewertungsklassen	Klasse	Wert	Farbe
naturnah	1	1,0 - 1,8	blau
bedingt naturnah	2	1,81 - 2,6	grün
mäßig beeinträchtigt	3	2,61 - 3,4	gelb
geschädigt	4	3,41 - 4,2	orange
stark geschädigt	5	4,21 - 5,0	rot
